# **Bayerisches Landesamt für Denkmalpflege**

## **Denkmalpflegerischer Erhebungsbogen zur Dorferneuerung**

# **Markt Tännesberg**

Markt Tännesberg  
Landkreis Neustadt an der Waldnaab  
Reg. Bez. Oberpfalz  
Teilnehmergemeinschaft Markt Tännesberg  
Anordnung: noch nicht erfolgt  
Ortsbegehung durch BLfD Dr. G. Ongyerth am 31.05.2016

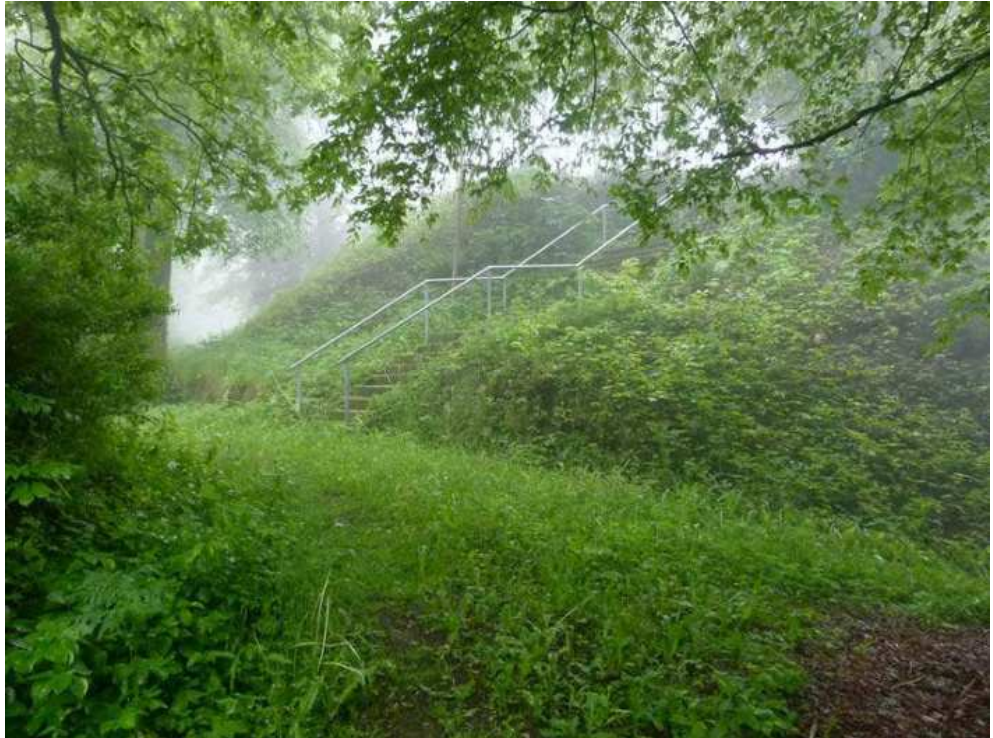
Abb. 4

Mittelalterlicher Burgstall mit Wällen, Gräben und Mauerresten der ehemaligen Burg (Denkmal).

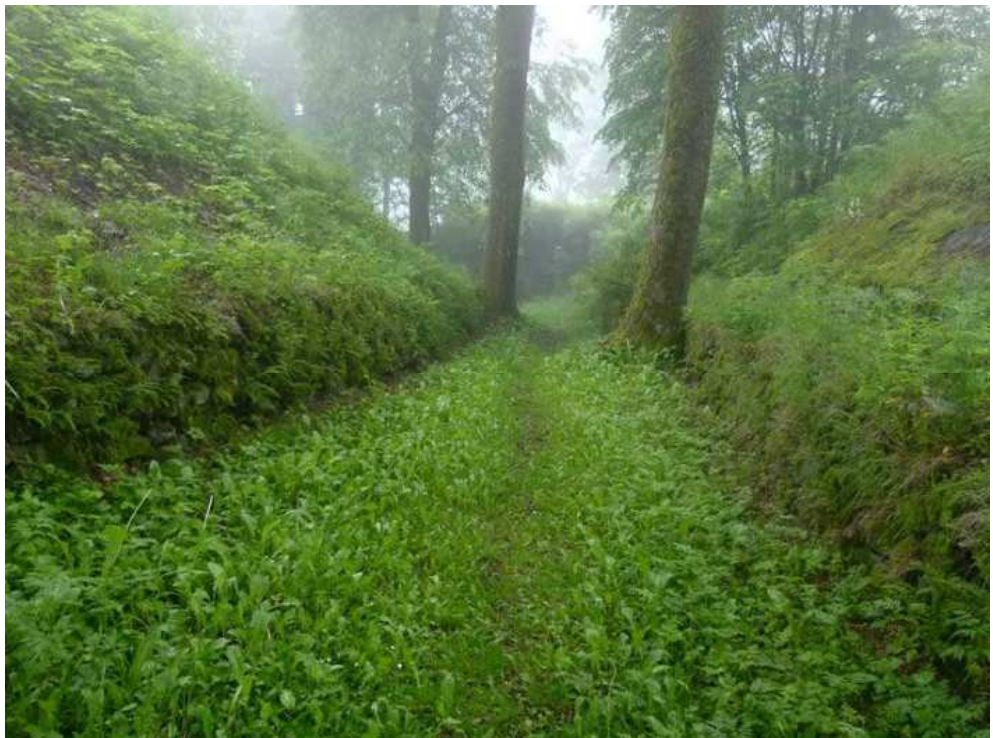
Abb. 5

Mittelalterlicher Burgstall mit Wällen, Gräben und Mauerresten der ehemaligen Burg (Denkmal).

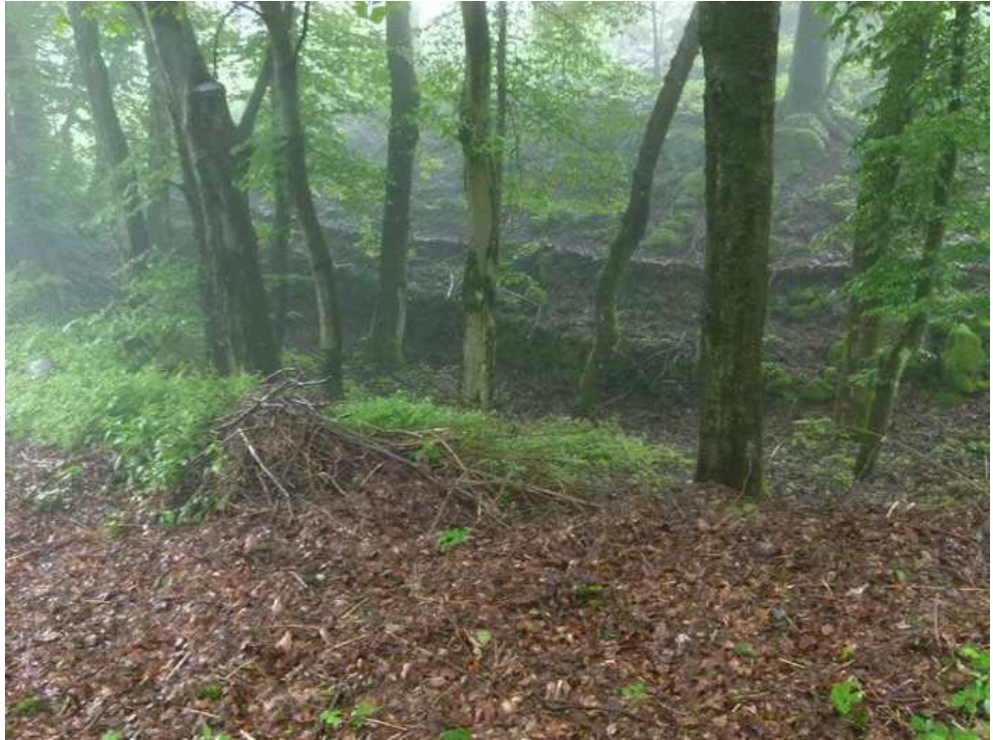
Abb. 6

Mittelalterlicher Burgstall mit Wällen, Gräben und Mauerresten der ehemaligen Burg (Denkmal).

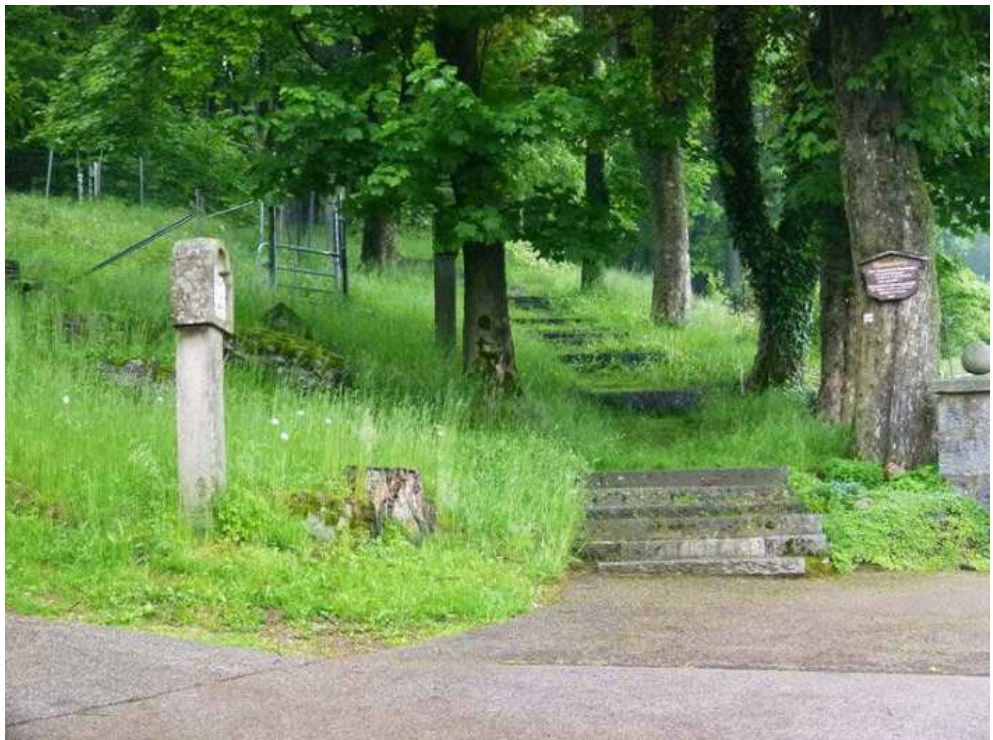
Kreuzweg mit 14 Stationen, Schaftebildstöcke aus Granit, 1817, Reliefs um 1925 von Karl Burger erneuert (Denkmal).

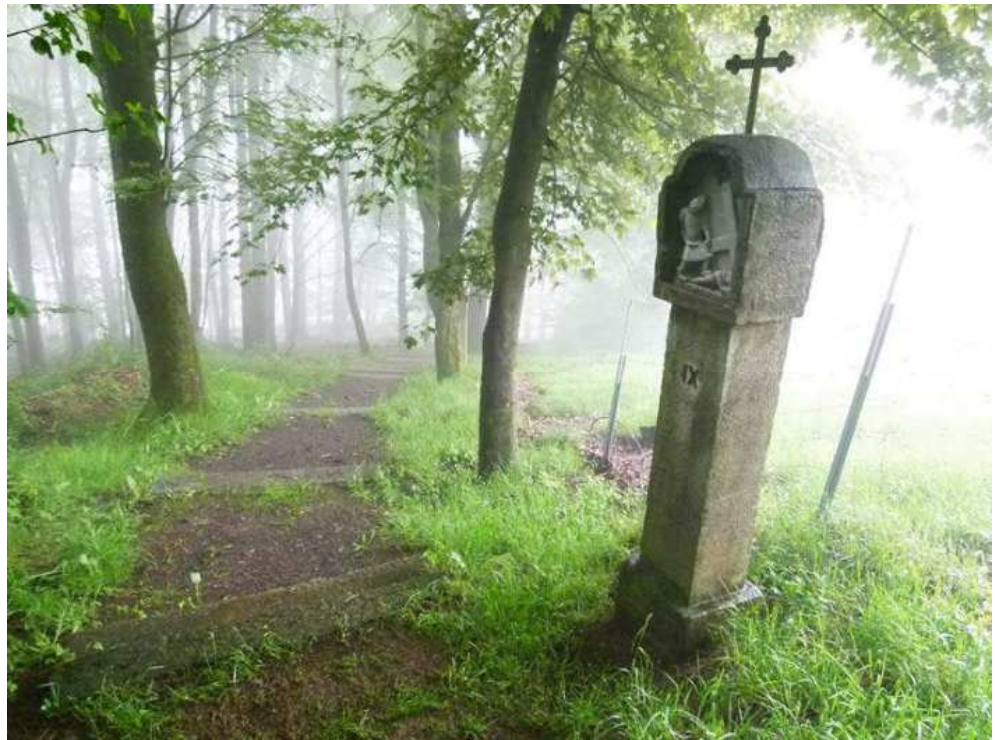
Abb. 10

Kreuzweg mit 14 Stationen, Schaffbildstöcke aus Granit, 1817, Reliefs um 1925 von Karl Burger erneuert (Denkmal).

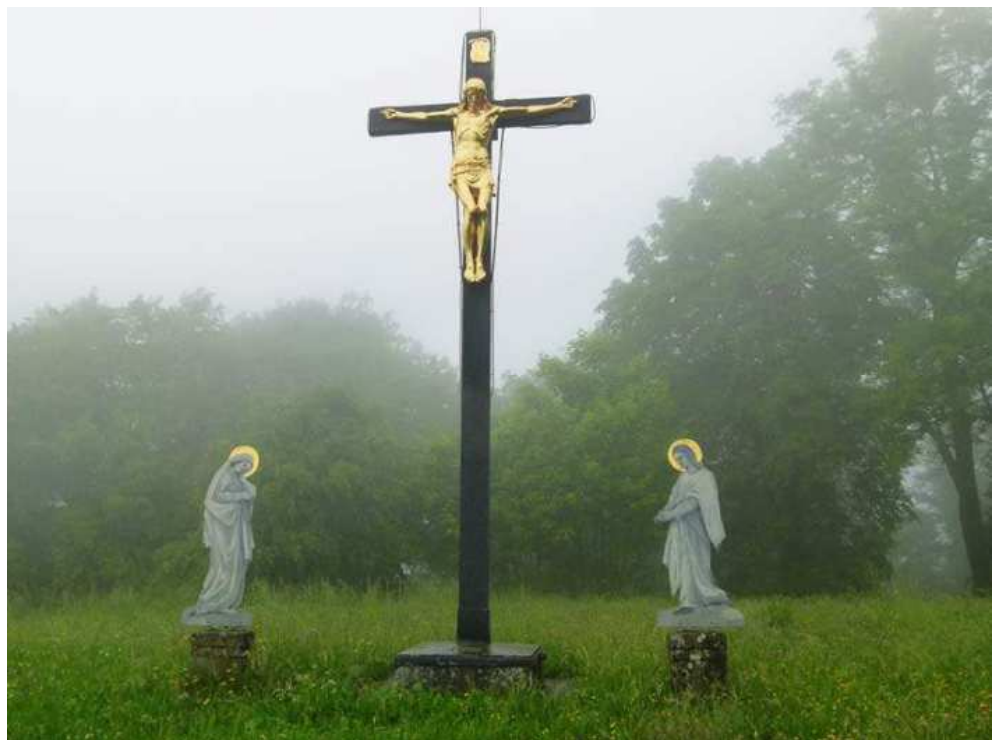
Abb. 11

Kruzifix mit Gusseisenfigur, Anfang 20. Jh., Bleifiguren, Blechtafeln auf Granitsockeln, wohl 2. Hälfte 20. Jh. (Denkmal).

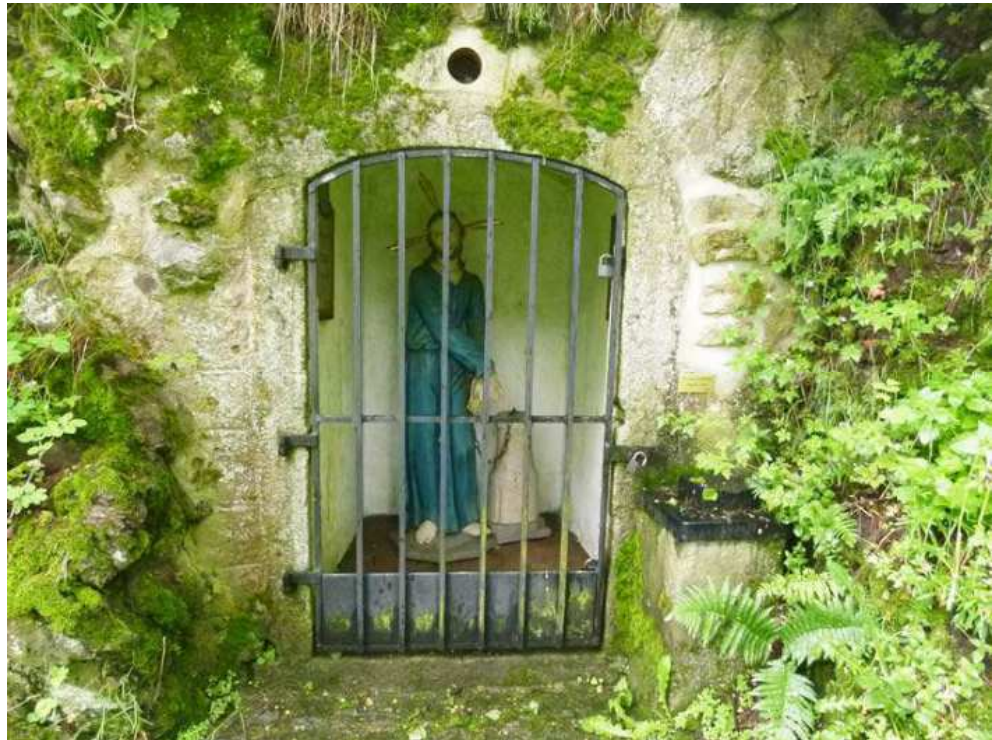
Abb. 12

Nische mit segmentbogigem Eingang, darin Holzfigur Christus an der Martersäule, um 1817 (Denkmal).

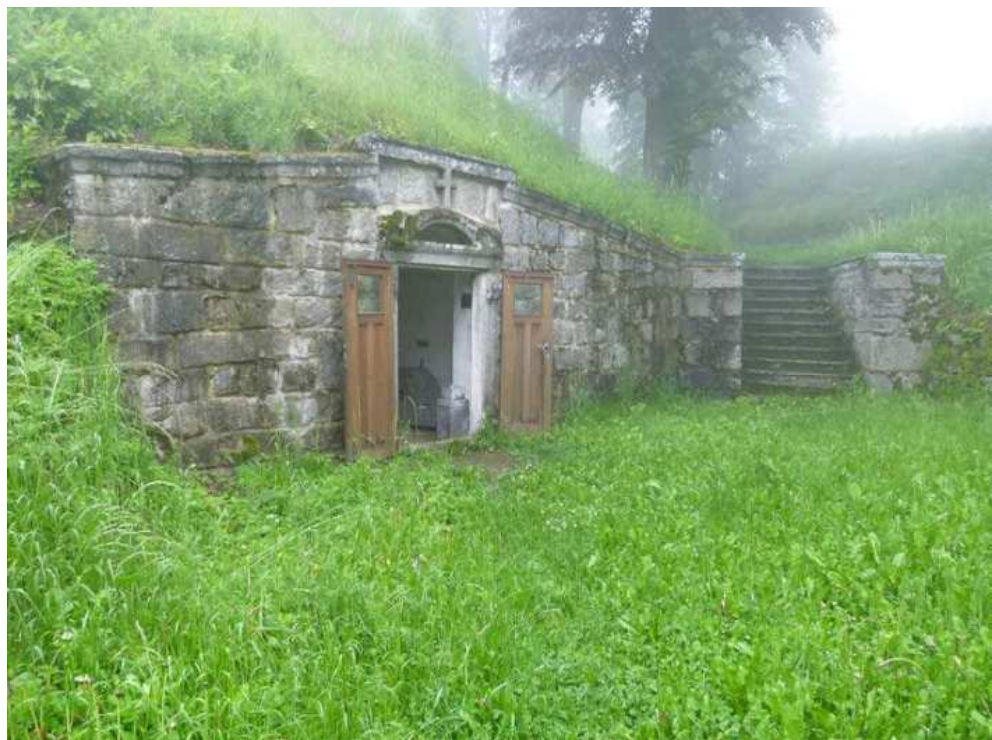
Abb. 13

Hl. Grab Einfassungen mit Bruchsteinmauer, dahinter drei Kammern, um 1817, anschließend Stufenanlage mit Brüstungsmauern (Denkmal).

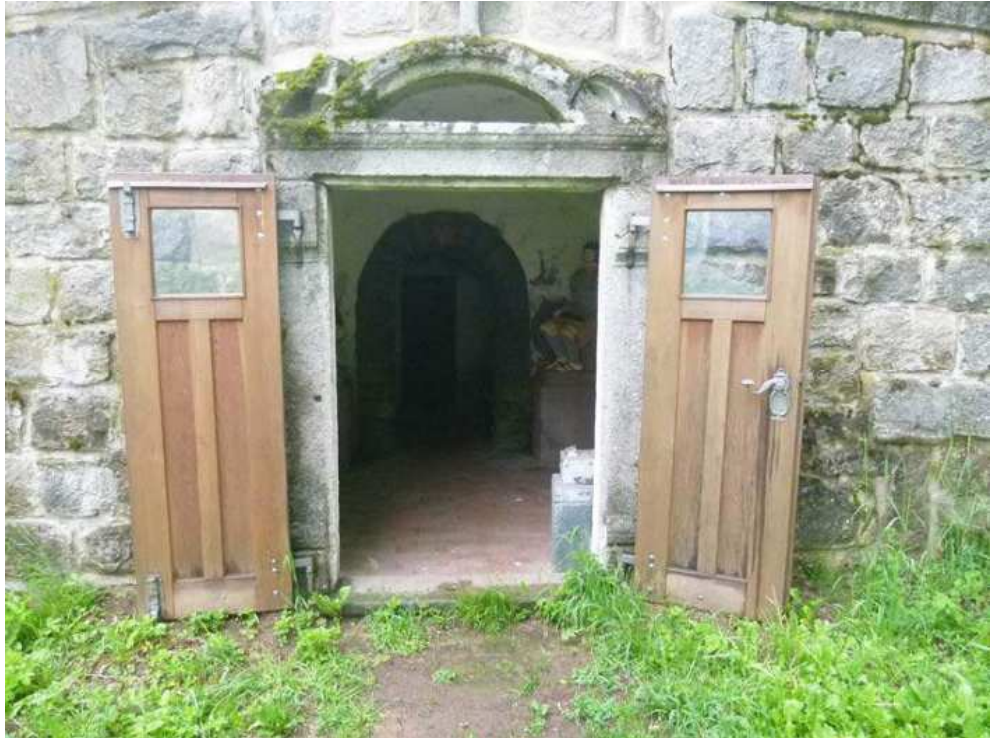
Abb. 14

Hl. Grab Einfassungen mit Bruchsteinmauer, dahinter drei Kammern, um 1817, anschließend Stufenanlage mit Brüstungsmauern (Denkmal).

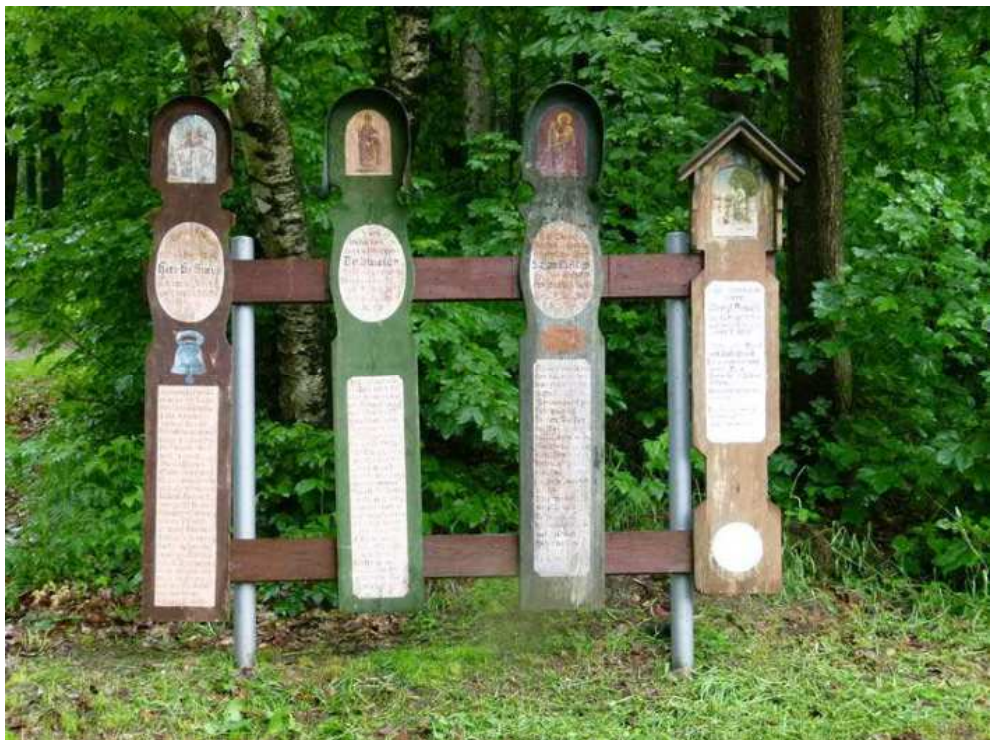
Abb.15

Totenbretter am Schloßberg, nordöstlich von Tännenberg, Holz mit Inschriften und Malereien, eins bez.1928 (Denkmal).

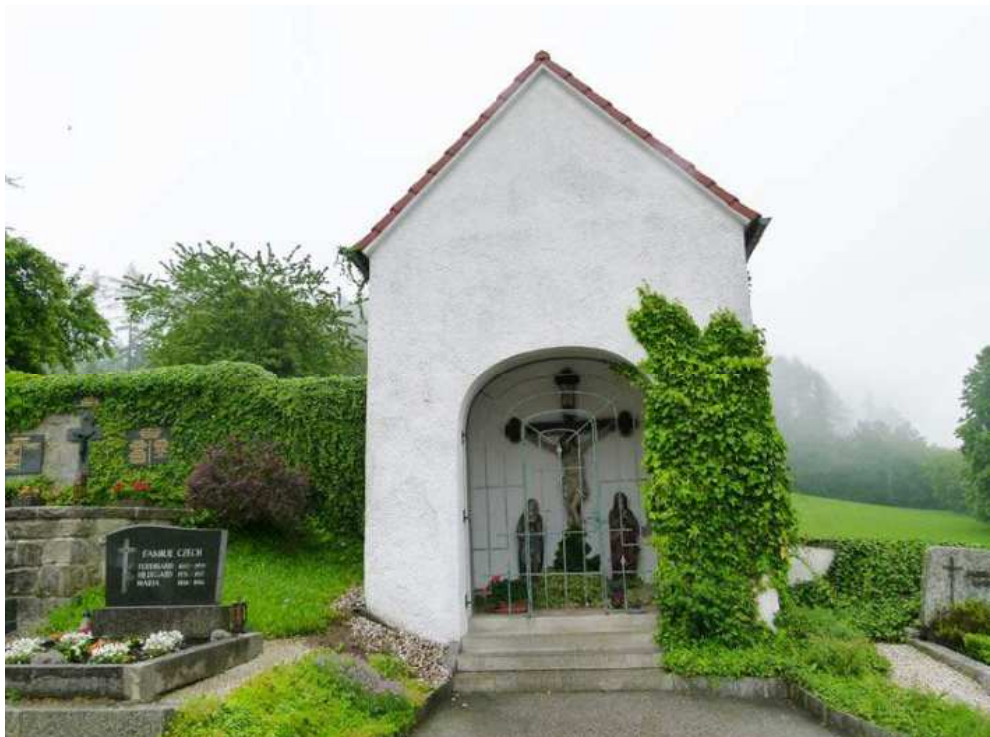
Abb. 25

Friedhofskapelle, Steildachbau über rechteckigem Grundriss, wohl 18. Jh. mit Ausstattung, (Denkmal).

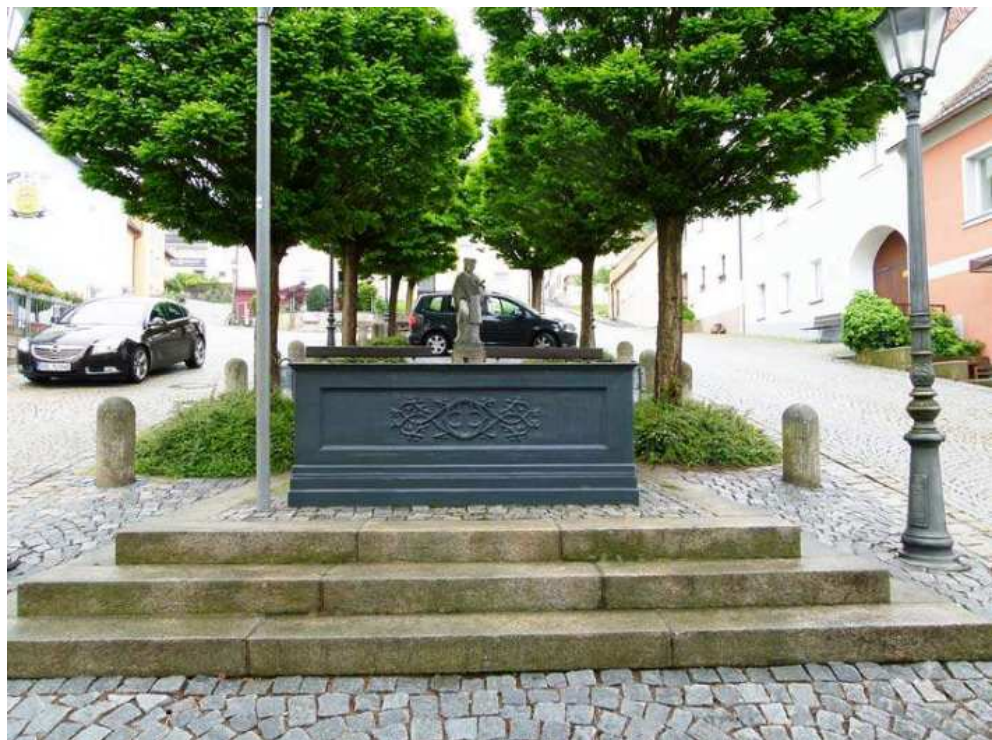
Abb. 35

Brunnen am Marktplatz: gusseisernes Brunnenbecken mit Maßwerkornamentierungen und Johannes von Nepomuk-Figur, wohl letztes Viertel 19. Jh. (Denkmal).

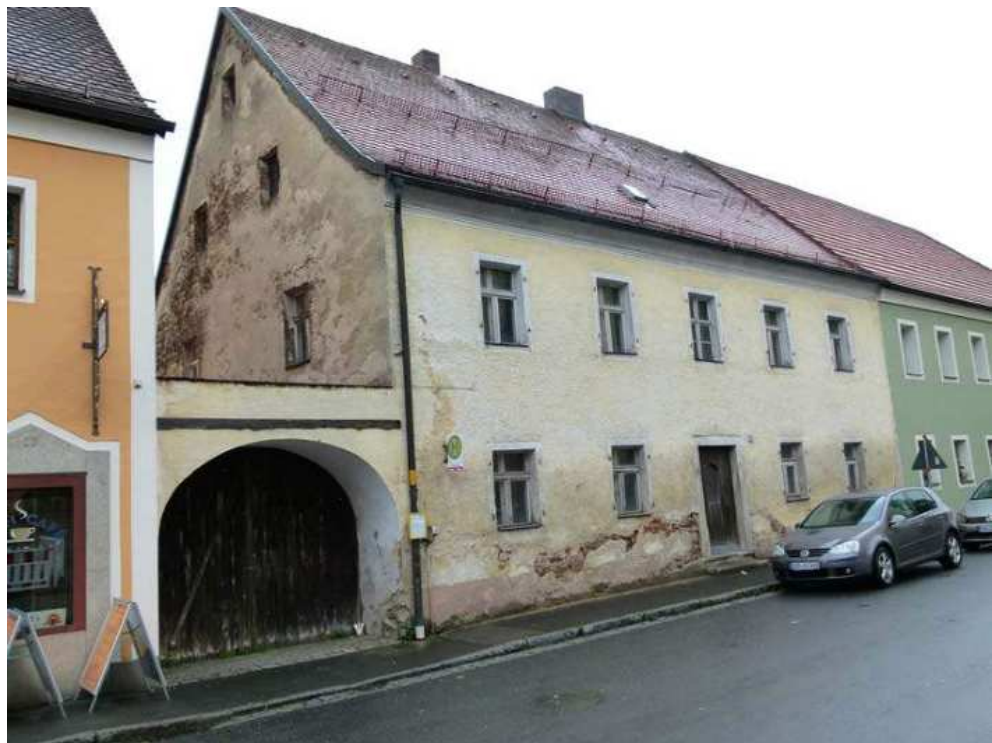
Abb. 78

Ehem. Benefiziatenhaus, zweigeschossiger traufständiger Satteldachbau, mit korbbogiger Hofeinfahrt, Portal bez. 1826 (Denkmal).

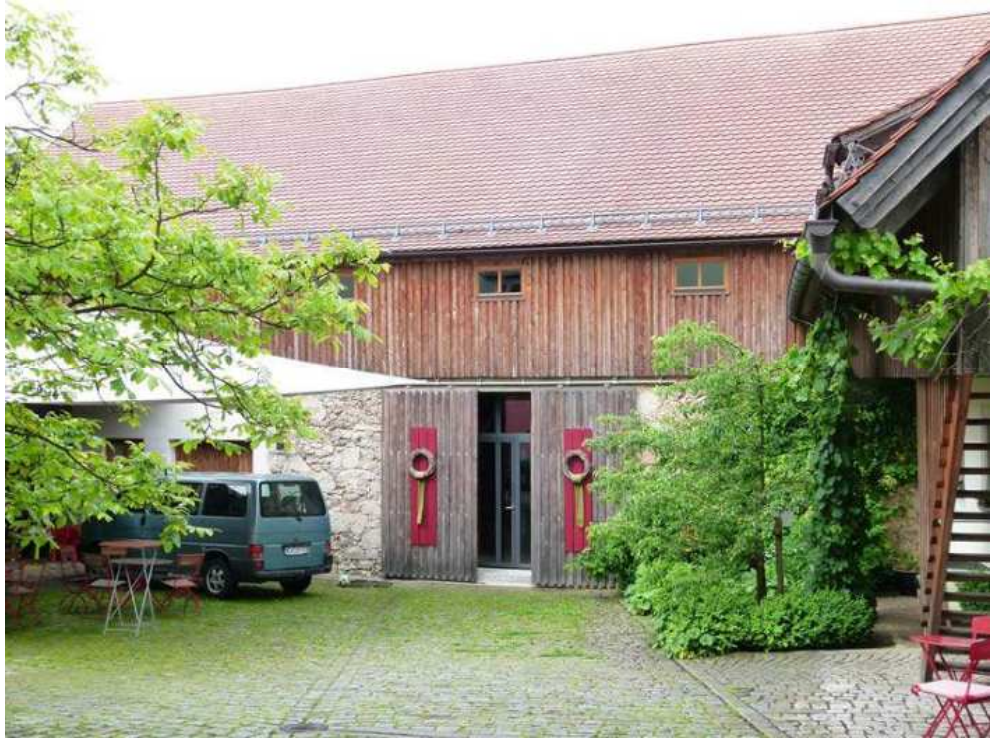
Abb. 80

Nebengebäude, langgestreckte Satteldachscheune mit winkelförmig angebautem erdgeschossigem Satteldachbau, im Kern frühes 19. Jh. (Denkmal).

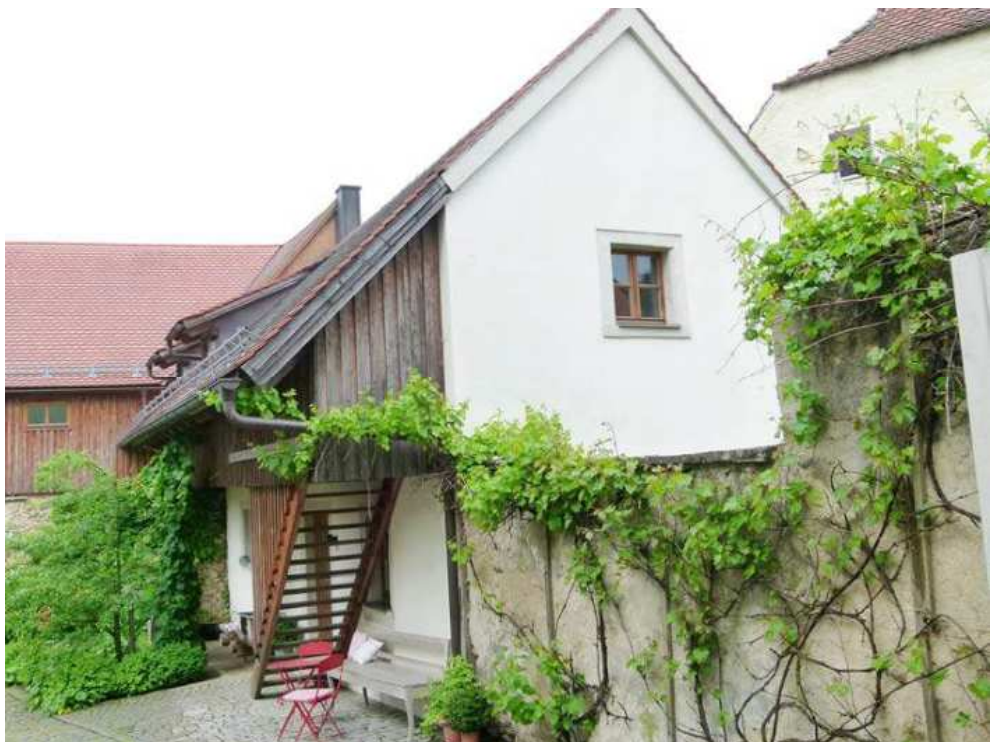
Abb. 81

Nebengebäude, langgestreckte Satteldachscheune mit winkelförmig angebautem erdgeschossigem Satteldachbau, im Kern frühes 19. Jh. (Denkmal).

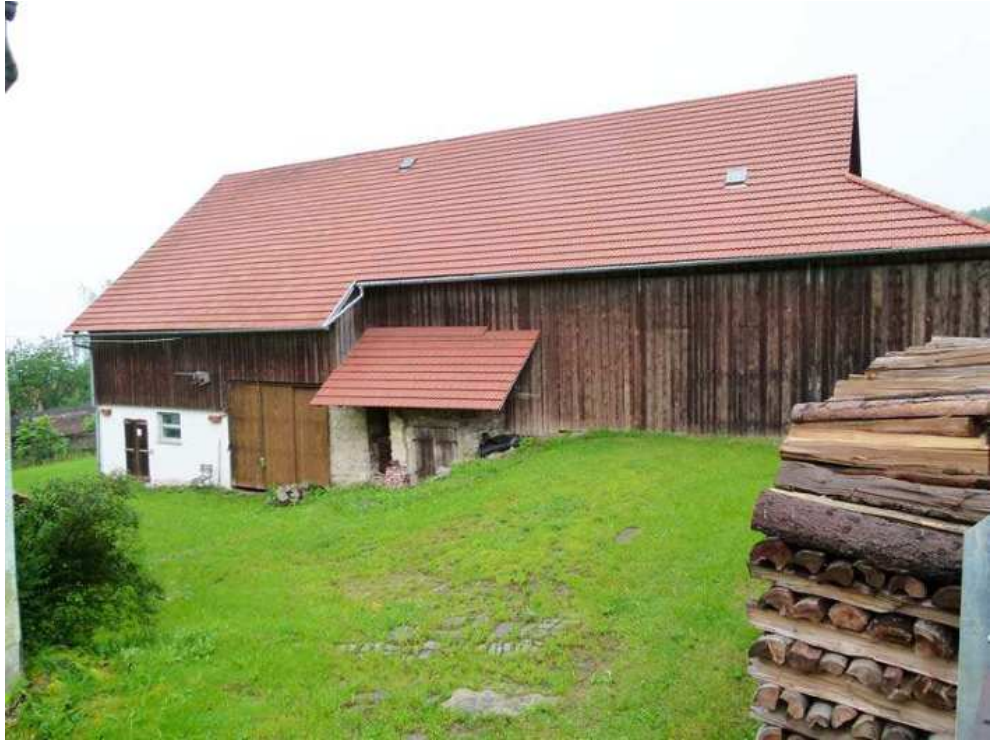
Abb. 84

Zugehörige stattliche traufständige Satteldachscheune mit Keller, bez. 1754 (Denkmal).

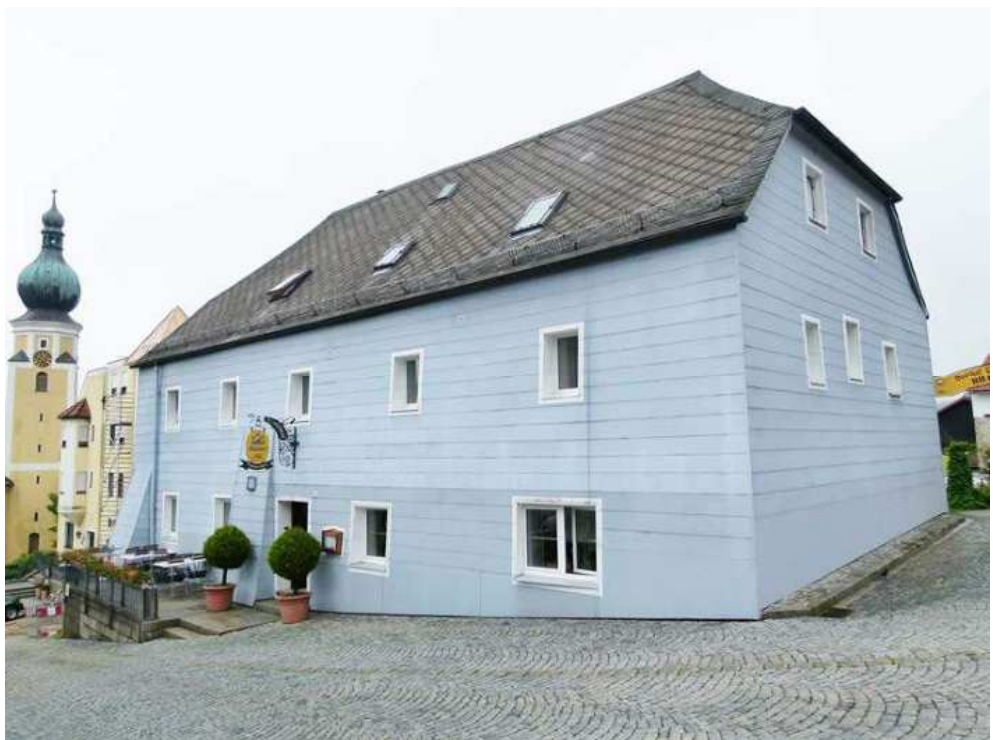
Abb. 85

Gasthof, zweigeschossiger Halbwalmdachbau, mit rundbogigem Portal, z.T. mit Strebepfeilern, im Kern wohl 17. Jh., Felsenkeller mit langem Ausflusstollen wohl nach 1826, (Denkmal).

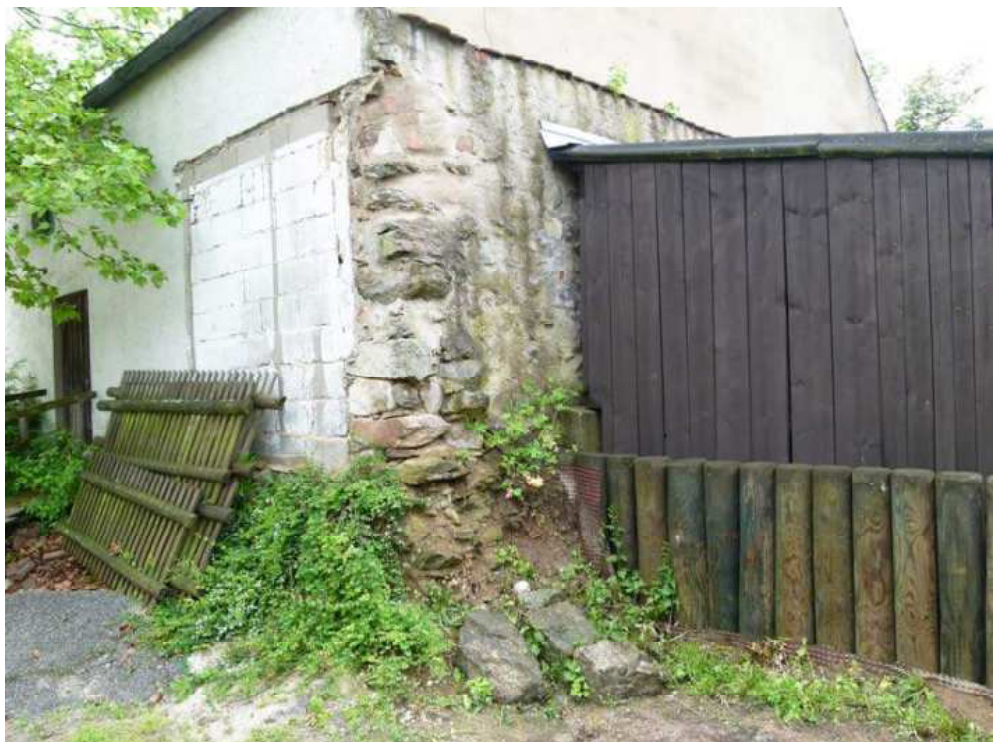
Abb. 91

Rückwärtig am Scheunengebäude integriertes Bruchsteinmauerwerk, Rest der ehemaligen Marktbefestigung, wohl 1570 (Denkmal).

**nachqualifiziert**
- D-3-74-159-1**      **Marktplatz 22; Marktplatz 23.** Mauerzug, Bruchsteinmauerwerk, wohl 1570; in mod. Hofgebäude integriert.  
**nachqualifiziert**

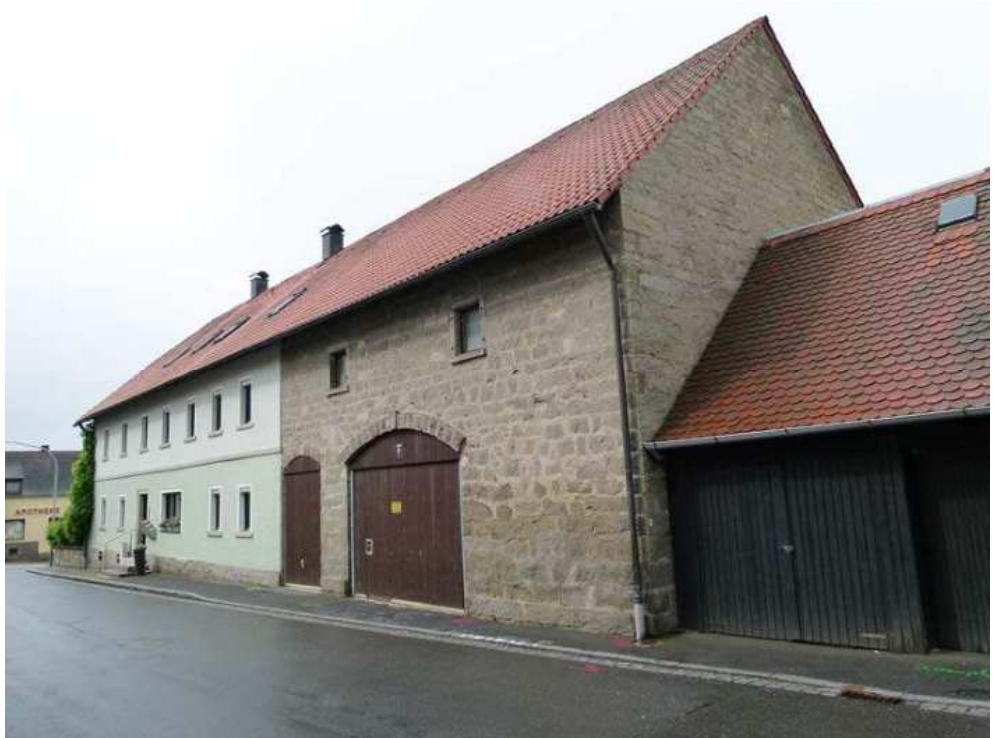
Abb. 104

Stattlicher Bauernhof, zweigeschossiges Bauernhaus mit Steildach und angebautem Wirtschaftsteil mit Natursteinmauerwerk.

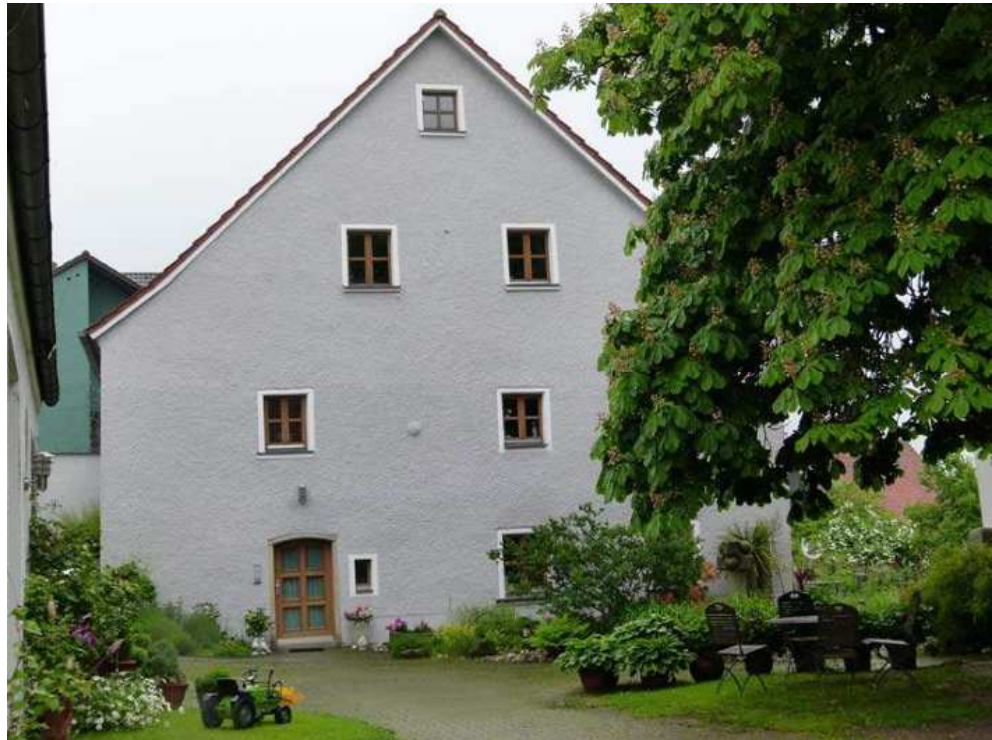
Abb. 106

Ehem. Gasthaus, zweigeschossiger traufständiger Satteldachbau, bez. 1798, im Kern älter, Tiefbrunnenschacht wohl 18. Jh. (Denkmal).
